Utredning av fylkesveger

C-veger, fv. 753 Åsen - Frosta

25.10.2024

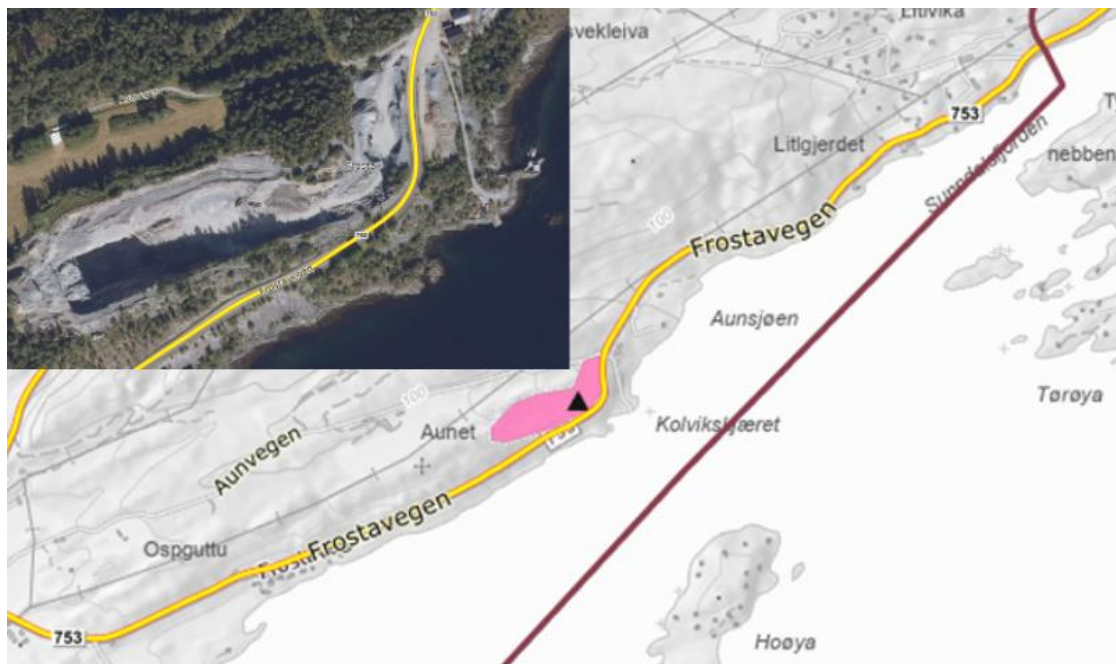
Figur 6: Pukkverk ved Kolvikskjæret med lokal betydning [11]

Som vist i figur 6 går fv. 753 gjennom et pukkverk ved Aunesjøen i Frosta kommune. Pukkverket har lokal betydning [11]. Selve uttaket ligger på nordvestsiden av fv. 753, mens driftsbygningene ligger på østsiden.

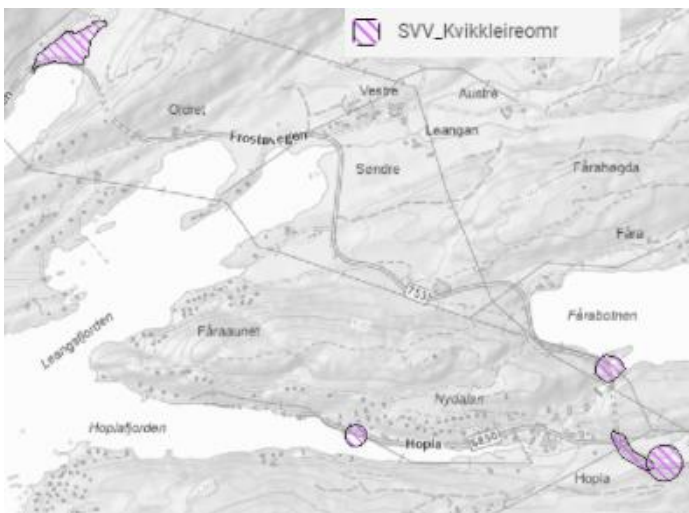
Figur 7: SVV kvikkleireområder [12]

Hele fv. 753 ligger under marin grense og det vil være potensiale for funn av marin leire ved videre undersøkelser. Ved Hoplatunnelen og nord for Frostaportene har SVV påvist kvikkleire [12]. Disse områdene er vist i figur 7.

Vurderinger knyttet til samfunnssikkerhet i kap. 2.5 viser at fv. 753 kan være utsatt for flom, stormflo, kvikkleireskred og steinskred. Ved områdene på begge sider av Hoplatunnelen, området rett nord for Frostaporten og ved Bekkdalen (Steinsbekken) kan vegen være utsatt for flom og/eller kvikkleireskred. Ved Hoplatunnelen er det også fare for nedfall (steinskred).

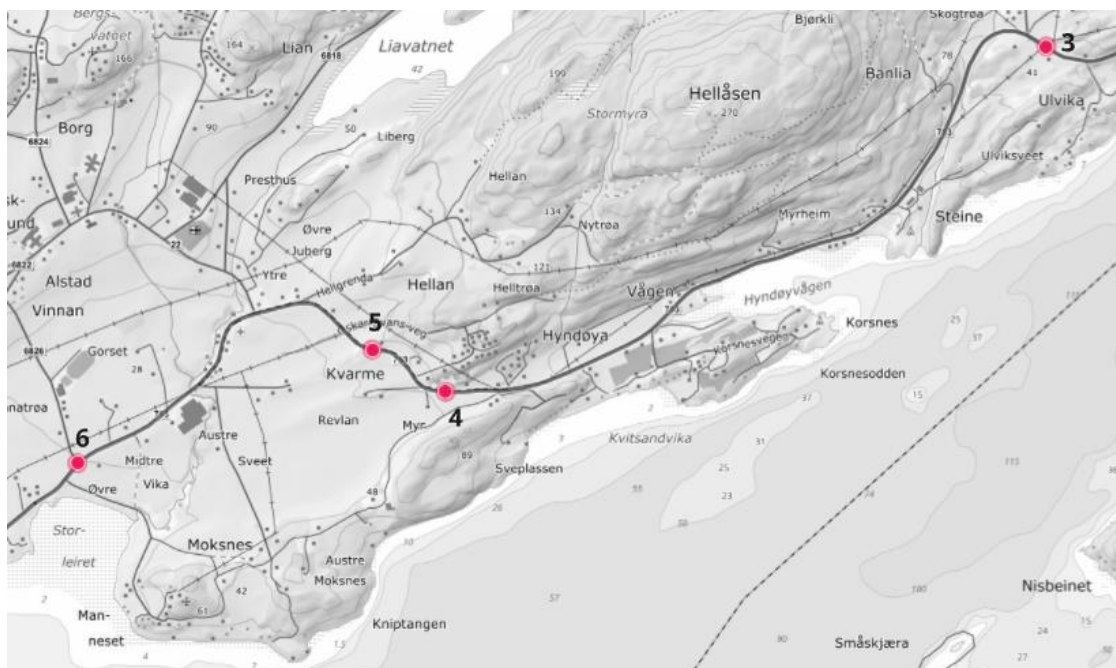
Figur 9: Trafikkulykker Frosta kommune (2013 – 2023) [13]

Som vist i figur 9 er det registrert 4 ulykker i Frosta kommune fra 2013 – 2023 [13]:

3. Ulykkeskode: Enslig kjøretøy kjørte utfor på høyre side på rett vegstrekning
4. Ulykkeskode: Enslig kjøretøy kjørte utfor på venstre side i venstre kurve
5. Ulykkeskode: Påkjøring bakfra
6. Ulykkeskode: Møteulykke på rett vegstrekning

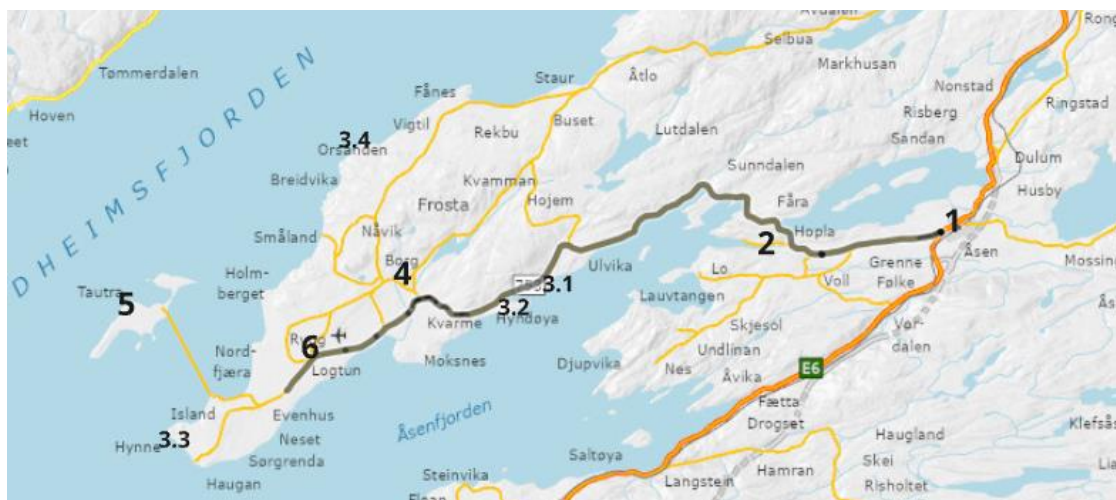
Figur 14: Målpunkt langs fv. 753

Diverse målpunkt som kan påvirke trafikkbildet på fv. 753 [4] er vist i figur 14.

1. Åsen sentrum med Åsen barne- og ungdomsskole, butikker, idrettsanlegg og to barnehager
2. Fritidsboliger ved Hopla
3. Campingplasser langs fv. 753
 - 3.1. Vågen camping
 - 3.2. Korsnes camping
 - 3.3. Hauganfjæra camping
 - 3.4. Orsand camping
4. Frosta sentrum med barne- og ungdomsskole, idrettsanlegg butikker og barnehager
5. Tautra med fuglereservat, badeplass, klosterruiner, spisested (Klostergården) og Mariaklostret

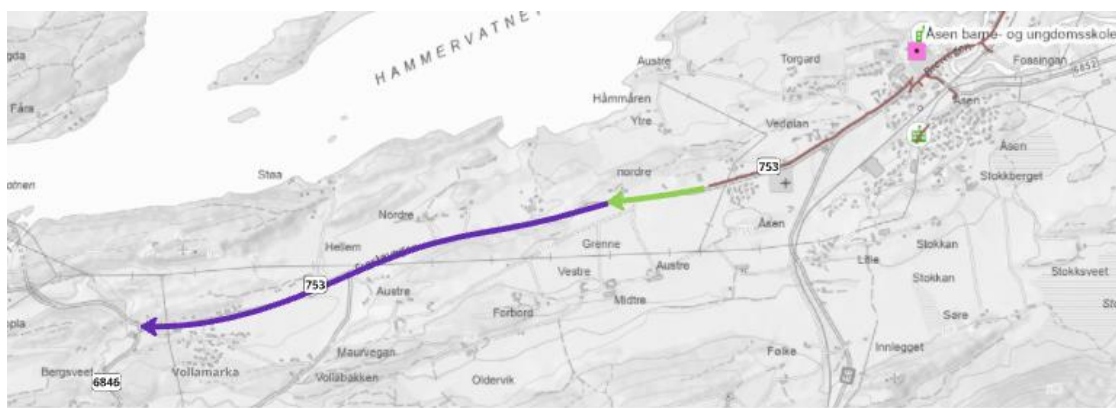
Figur 15: Åsen - strekninger som mangler GS-veg. Grønn linje - mangler innenfor 2 km fra skolen. Lilla linje - innenfor 4 km fra skolen. Rød linje - eksisterende GS-veg.

Figur 15 viser strekninger som mangler gang- og sykkelveg innenfor 2 km fra skolen (grønn strek) og innenfor 4 km fra skolen (lilla strek).

Siden det er et større boligområde ved Vollamarka kan det være behov for å vurdere gang- og sykkelveg helt til krysset ved fv. 6846.

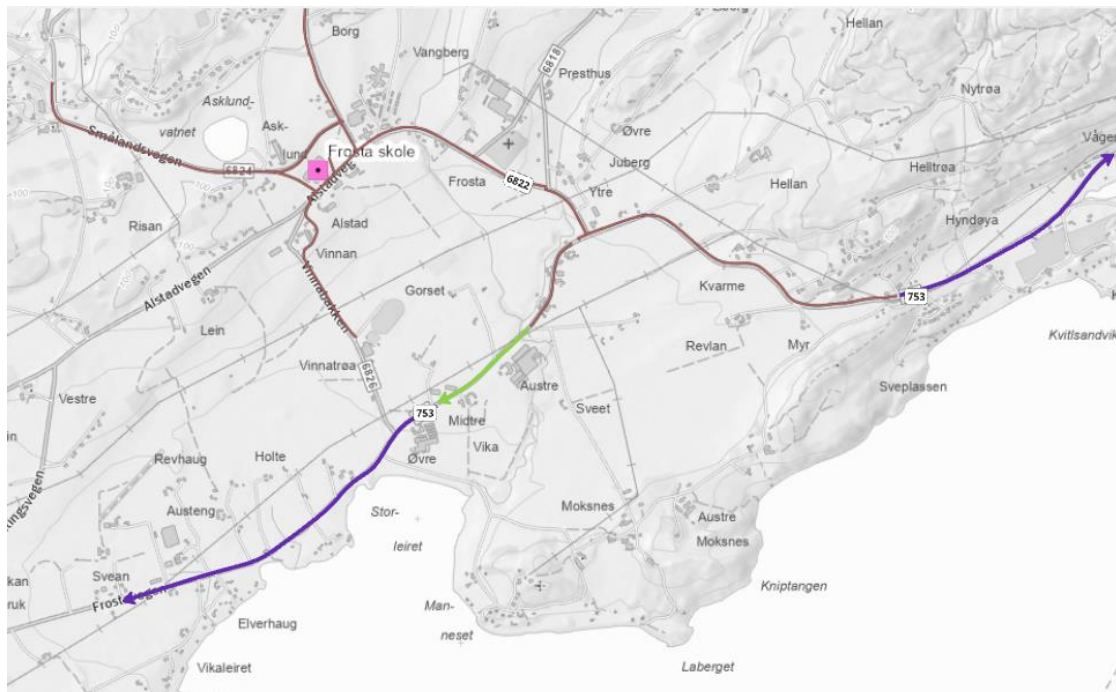
Figur 16: Frosta - strekninger som mangler GS-veg. Grønn linje - mangler innenfor 2 km fra skolen. Lilla linje - innenfor 4 km fra skolen. Rød linje – eksisterende GS-veg

Siden det er mange bosatte langs fv. 753 fra krysset ved fv. 6822 og østover til Vågen kan det være aktuelt å vurdere gang- og sykkelveg på denne strekningen. Det kan også vurderes forlengelse helt til Steine (Vågen camping).

Det mangler også gang- og sykkelveg vestover langs fv. 753 til Svean. På Svean ligger Frosta innkjøpslag (9 ansatte) og Frosta VVS (11 ansatte). Imidlertid er trafikkmengden betydelig lavere vest for kryssområdet Jubergkorsen. [17]

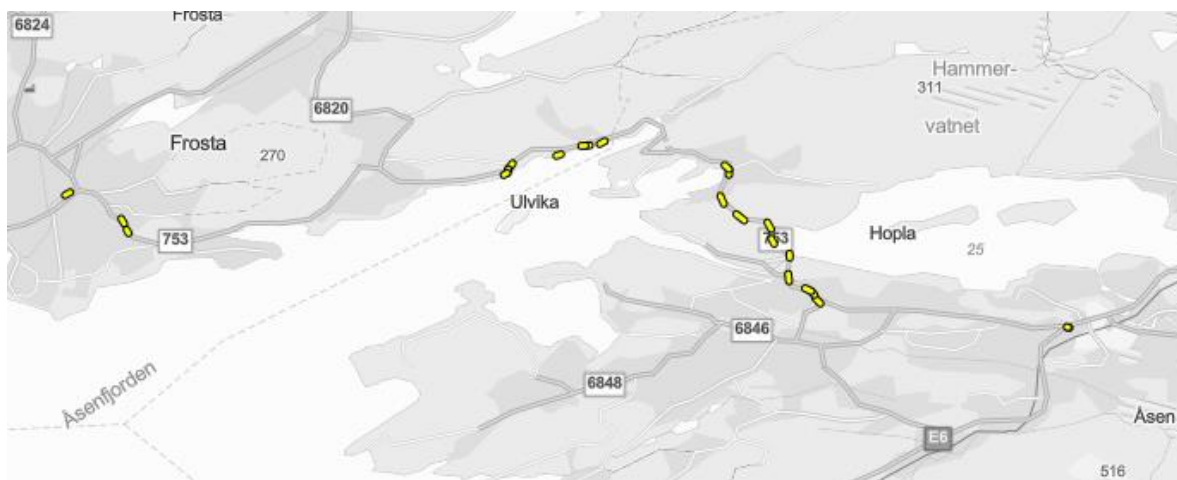
Figur 17: Horisontalkurver med radius under 175 m (GIS-visning)

Som vist i figur 17 er det omtrent 20 horisontalkurver med radius under 175 m [13]. Det er strekningen mellom Vollamarka og Frostaporten, samt mellom Litlvika og Ulvikberga som har størst utfordringer med horisontalkurvaturen.

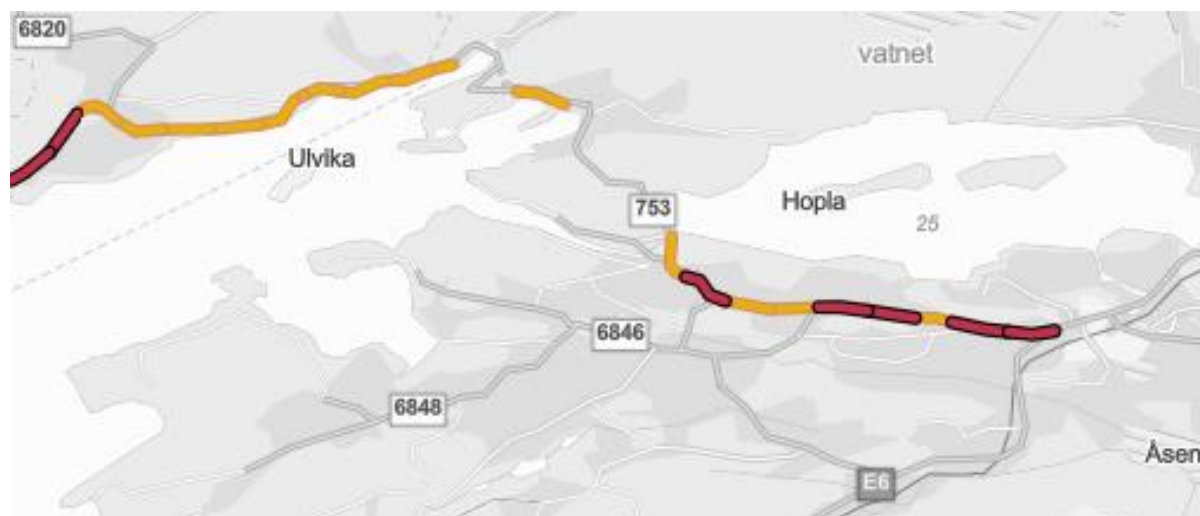
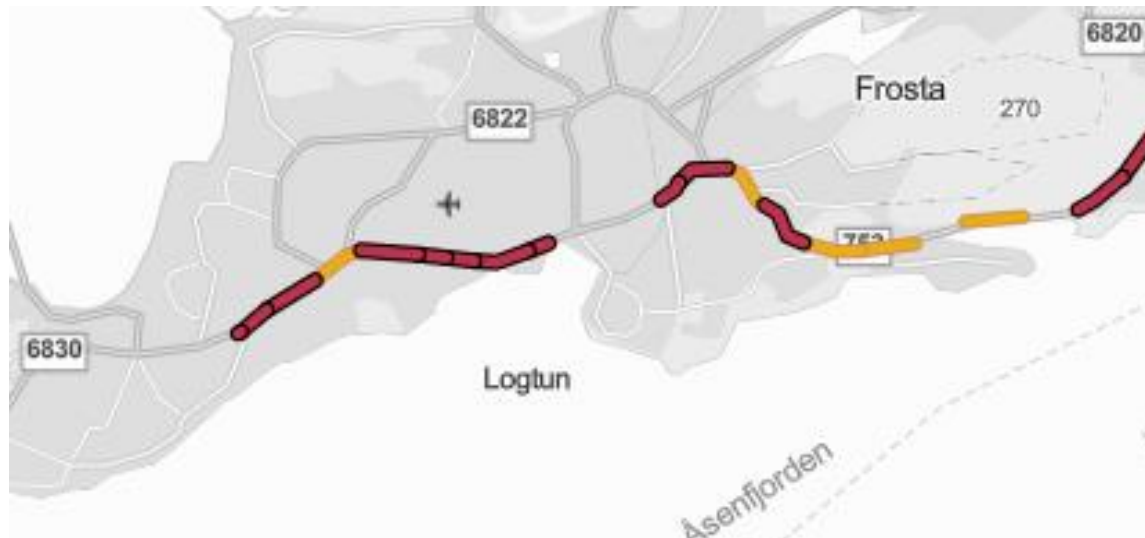
Fv. 753 er 21,7 km lang, og omtrent 16,5 km har dekkebredde under 6.5 m. Av disse har omtrent 7,3 km dekkebredde under 6 meter (se figur 18 og figur 19) [13].

Figur 18: Dekkebredde under 6,5 m vist med gul linje, under 6 m med rød linje (GIS-visning)

Figur 19: Dekkebredde under 6,5 m vist med gul linje, under 6 m med rød linje (GIS-visning)

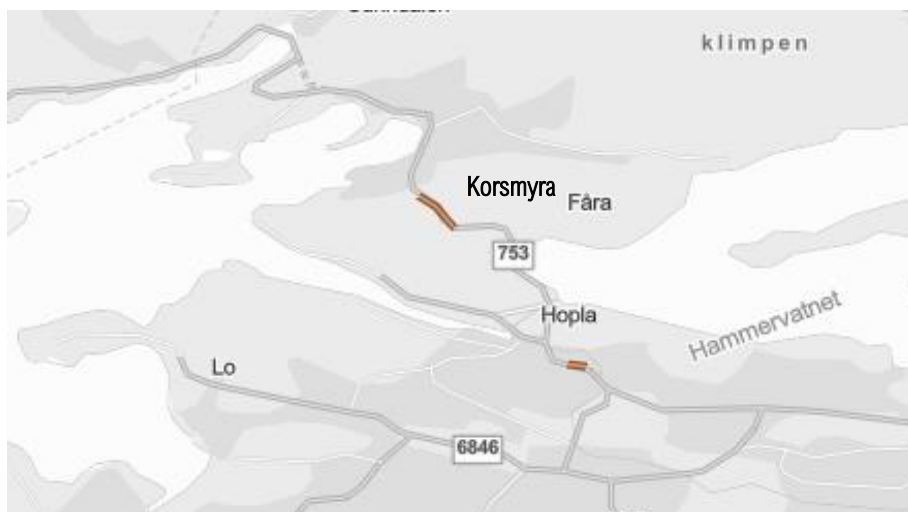
Figur 20: Strekninger med stigning over 6% (GIS-visning)

Det er totalt fire delstrekninger med stigning over 6% (se figur 20) [13]. Tre av delstrekningene er svært korte, og vurderes ikke som problematiske. Imidlertid er det en lengre strekning ved Korsmyra med ca. 8% stigning. På denne strekningen sammenfaller den krevende stigningen med horisontalkurver med radius under 175 m.

Under TS-befaringen ble det påpekt at strekningen er krevende for tunge kjøretøy, særlig vinterstid da skiftende vær og føre gjør at strekningen ofte er glatt.

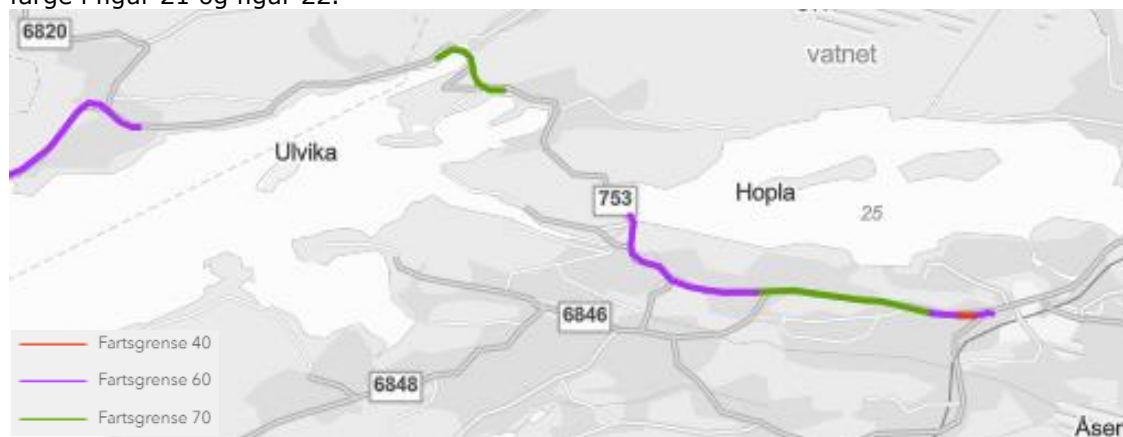
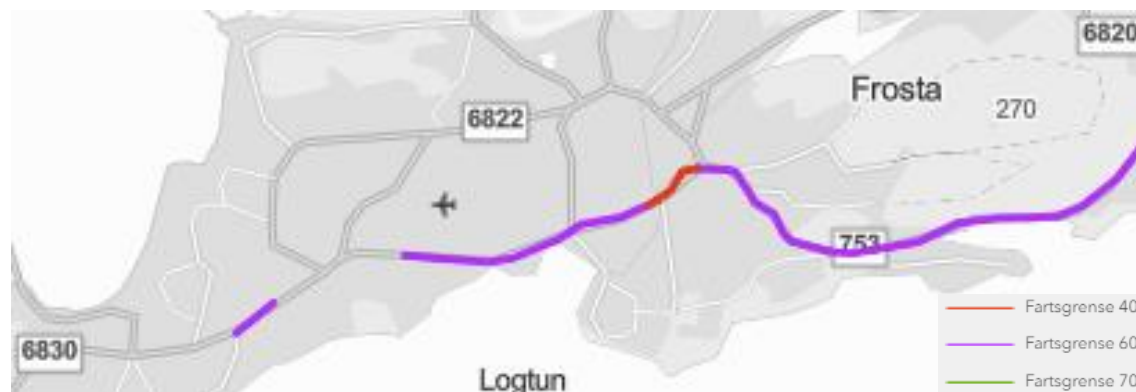
Fartsgrensen er under 80 km/t for ca. 65 % av strekningen [13]. Ca. 47 % av strekningen har fartsgrense på 60 km/t. Strekninger med fartsgrense på 80 km/t eller høyere har ingen farge i figur 21 og figur 22.

Figur 21: Fartsgrensere på strekningen (GIS-visning)

Figur 22: Fartsgrensere på strekningen (GIS-visning)

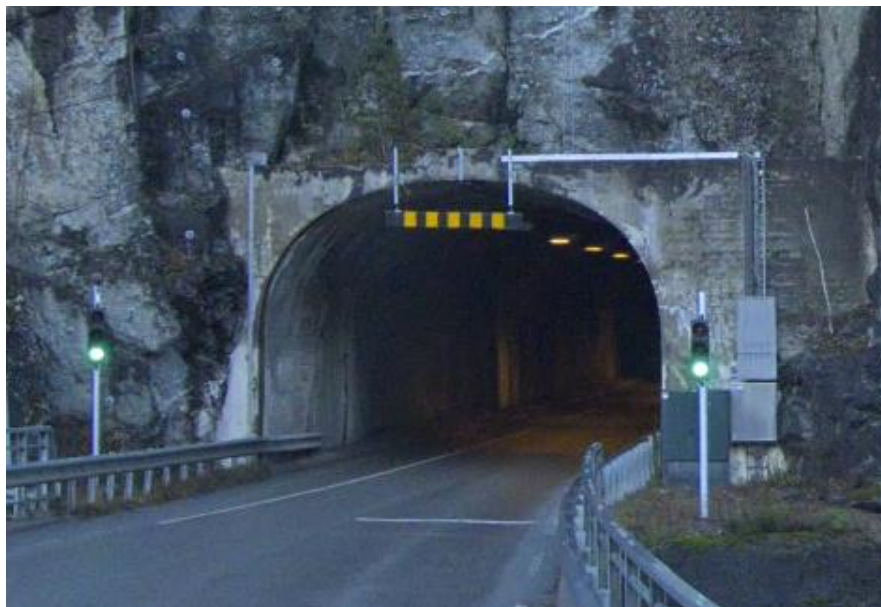
Figur 23: Sørlig tunnelportal på Hoplastunnelen (Google maps)

Det er to tunneler på strekningen, Hoplatunnelen og Frostaporten. Hoplatunnelen er 200 meter lang, og ble åpnet i 1970. Tunnelen er for lav til at to større kjøretøy kan møtes, og den er derfor enveiskjørt med signalregulering. Figur 23 viser den sørlige tunnelportalen.

Det er brede vegskuldre i tunnelen som syklende kan benytte. Evt. omkjøring går via Nydalen vest for tunnelen, og er ca. 1 km lang.

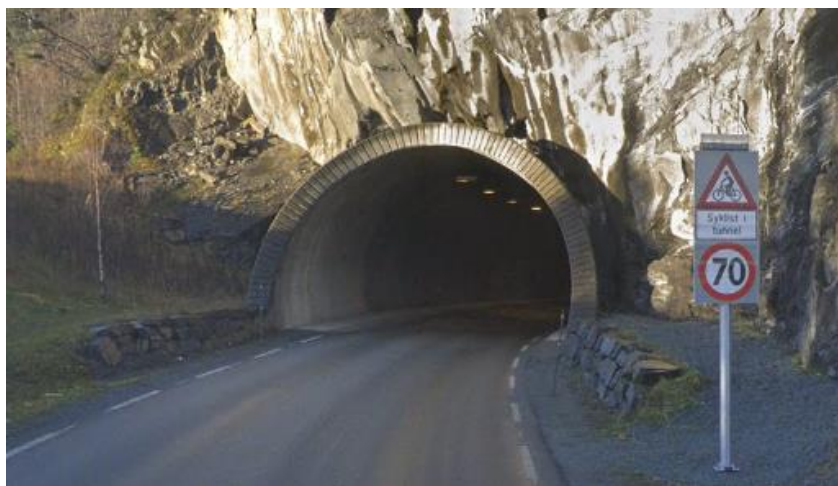
Figur 24: Sørlig tunnelportal på Frostaporten (Google maps)

Frostaporten vist i figur 24 er 280 meter lang, og ble åpnet i 1997. Tunnelen er ikke tilrettelagt for gående og syklende, men det er etablert et system som varsler bilførere om syklister i tunnelen.

18. Frostaporten sør	Rekkverk ved portal, tunnelbelysning, fjerning av berg.	5,7	Oppsetting av rekkverk ved portal, utskifting av tunnelbelysning. Fjerning av utstikkende berg.
